西江航运干线贵港至梧州 3000 吨级航道工程二期工程

水土保持监测总结报告

建设单位：广西壮族自治区港航发展中心

编制单位：广西交通设计集团有限公司

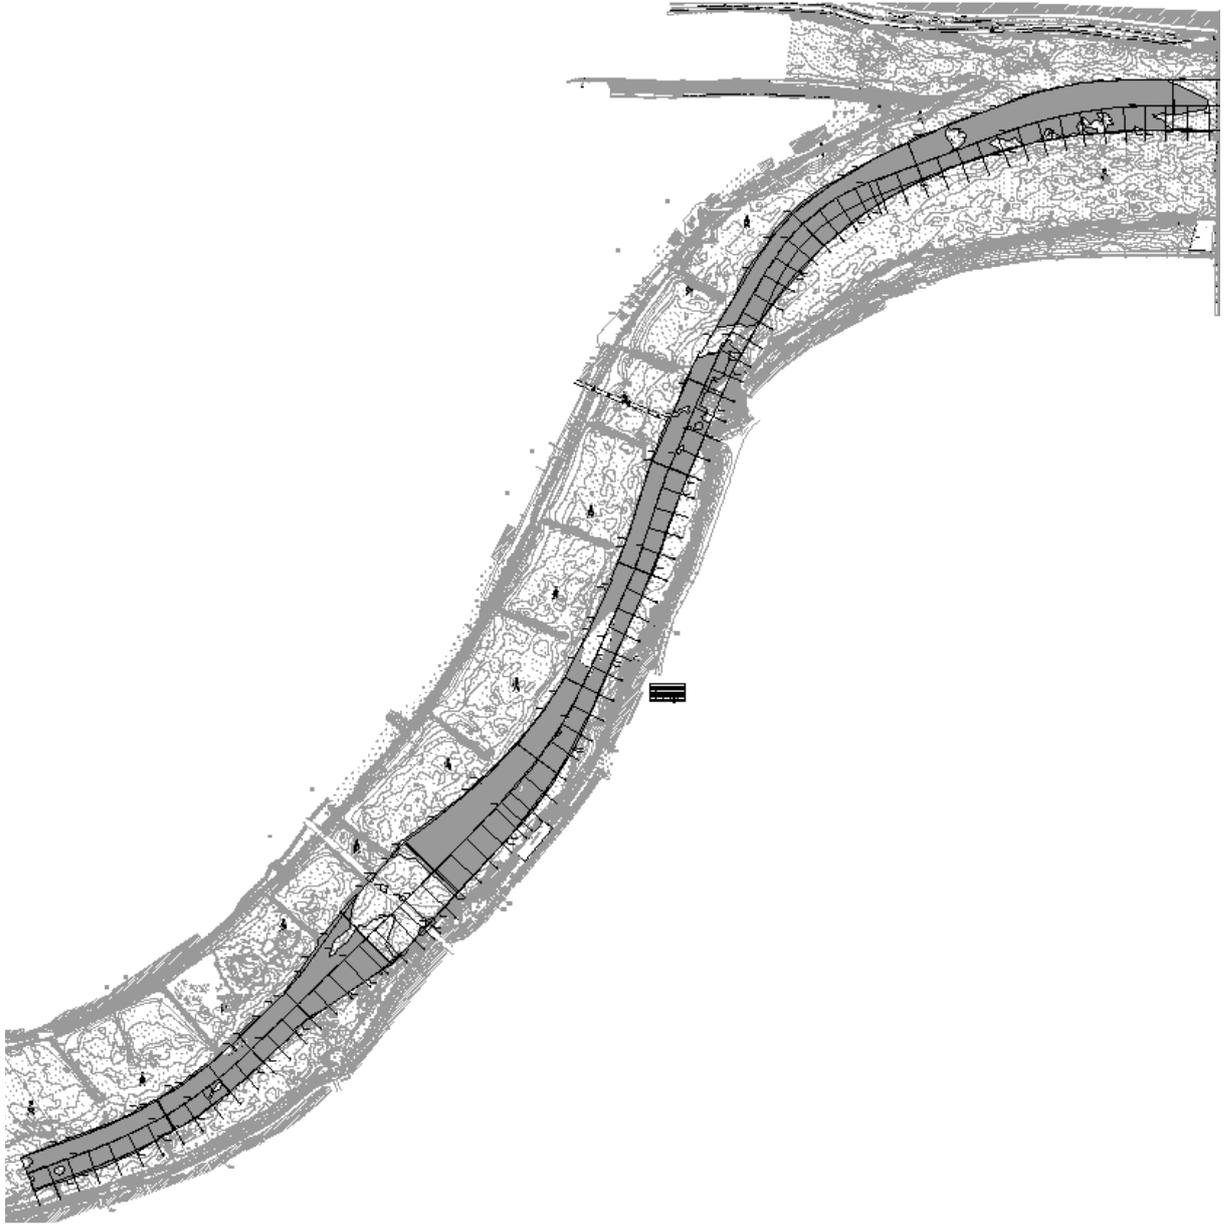
图 1-1 龙圩水道 ZJ01-ZJ13、SJ01 平面布置图

龙圩水道疏浚区域主要为礁石区的覆盖层疏浚，开挖范围内均有礁石连续分布，航槽内岩石层从长洲枢纽坝下往下游逐渐由深变浅，疏浚土质主要为圆砾土、卵石土，少量为中砂、砾砂。

炸礁区 ZJ01~ZJ13 开挖范围礁石工程量相对较少，碍航礁石主要为强风化砂岩、中风化砂岩、中风化花岗岩，全风化砂岩、全风化花岗岩。

龙圩水道疏浚炸礁区位于长洲枢纽坝下至长洲尾段，范围为从长洲枢纽坝下航道整治起点 K0+000 至 K7+745，炸礁区包括 ZJ01~ZJ13 共十三处区域，另外还包括疏浚区 SJ01 区域。

龙圩水道河道宽度在 520m~900m 左右，河道较宽，已修建有 11 座丁坝。整治建筑物主要位于河道左侧，西江航道靠河道右侧沿河道深泓布置，通过整治建筑物区域后靠近左岸经长洲尾。由于航道穿过西江四桥区域，且航道下穿西江四桥前，须经过西江与内江交汇口，此段航道水情较为复杂。为避免内江水流与航槽夹角较大而造成下行船舶的横流过大，船舶操纵不便，航槽在经过上游丁坝群后，贴河道左侧布置，在交汇口处尽量沿水流方向布置，并使得航道顺直通过西江四桥桥区，保证下行船舶

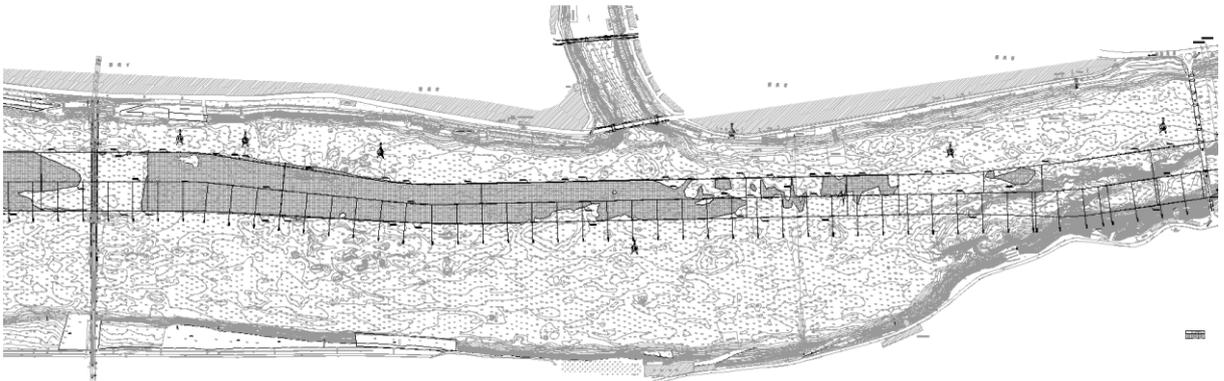
图 1-2 洗马滩疏浚平面布置图

该段炸礁区位于西江四桥至云龙大桥、桂江河口及其上下区域，施工时须注意礁石爆破对桥梁及其他两岸建筑物的影响。并且洗马滩炸礁区分布于桂江河口的东西侧，此处往来船舶密度较大，而 ZJ16 南面、ZJ17 北面均布置有长洲枢纽船闸锚地，锚地与炸礁区相邻布置。因此，施工时要做好施工安排，减少礁石爆破对锚地待泊船舶、航道往来船舶的影响。

洗马滩疏浚区均为礁石区的覆盖层疏浚，且覆盖层较厚，少量为中砂、砾砂。炸礁区碍航礁石主要为全风化砂岩、全风化花岗岩，少量为强风化砂岩、中风化砂岩、中风化花岗岩。

洗马滩航段位于西江四桥至云龙大桥河段，疏浚炸礁范围为 K7+745 至 K10+557、HK0+000 至 HK0+137，疏浚区包括 SJ02、Z14-ZJ16 以及桂江河口 ZJ27 五个区域，炸礁范围为 K8+146 至 K12+200，炸礁区包括 Z14-ZJ18 以及桂江河口 ZJ27 六个区域。

洗马滩河道宽度在 780m~900m 左右，河道宽阔，顺直微弯。桂江与西江交汇河口处形成一喇叭口，考虑到桂江通航船闸日益增加，汇流河口处存在碍航礁石，影响船舶航行安全，因此，本次疏浚工程对该区域按照西江航道设计水深进行疏浚。

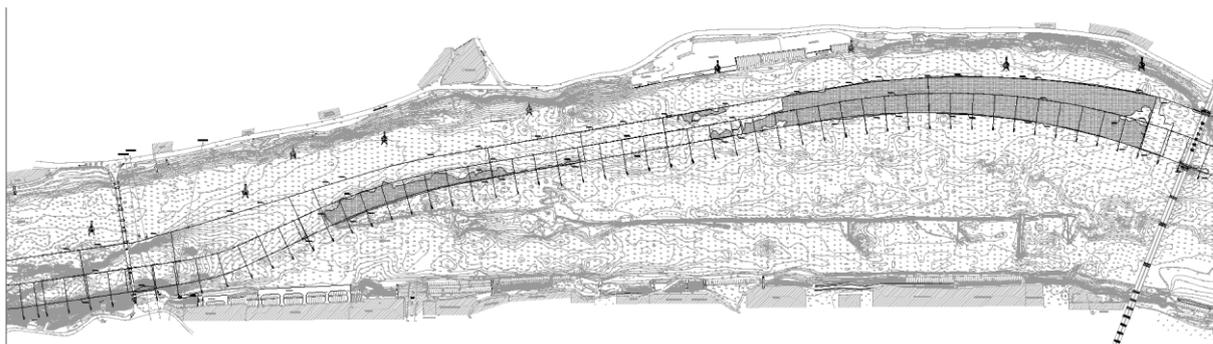
图 1-3 鸡笼洲疏浚平面布置图

疏浚土为此区域礁石的覆盖层，覆盖层较薄，少量的中砂和砾砂。炸礁区碍航礁石主要为强风化砂岩、中风化砂岩、中风化花岗岩，少量为全风化砂岩、全风化花岗岩。

鸡笼洲疏浚区位于云龙大桥至扶典西江大桥段，疏浚范围为 K14+900 至 K17+050，包括 ZJ22-ZJ23 两个覆盖层疏浚区；炸礁范围为 K12+400 至 K17+050，为 ZJ21 至 ZJ25 五个炸礁区。

此处航道较宽，最大河宽达 1.0km 左右。但是由于扶典西江大桥通航孔位于桥梁左侧、靠近左岸位置，为保证桥区直线度的长度，航道通过云龙大桥后近左岸布置。为保证航道边线与李家庄码头停泊水域和回旋水域的安全距离，航道较原 II 级航道向

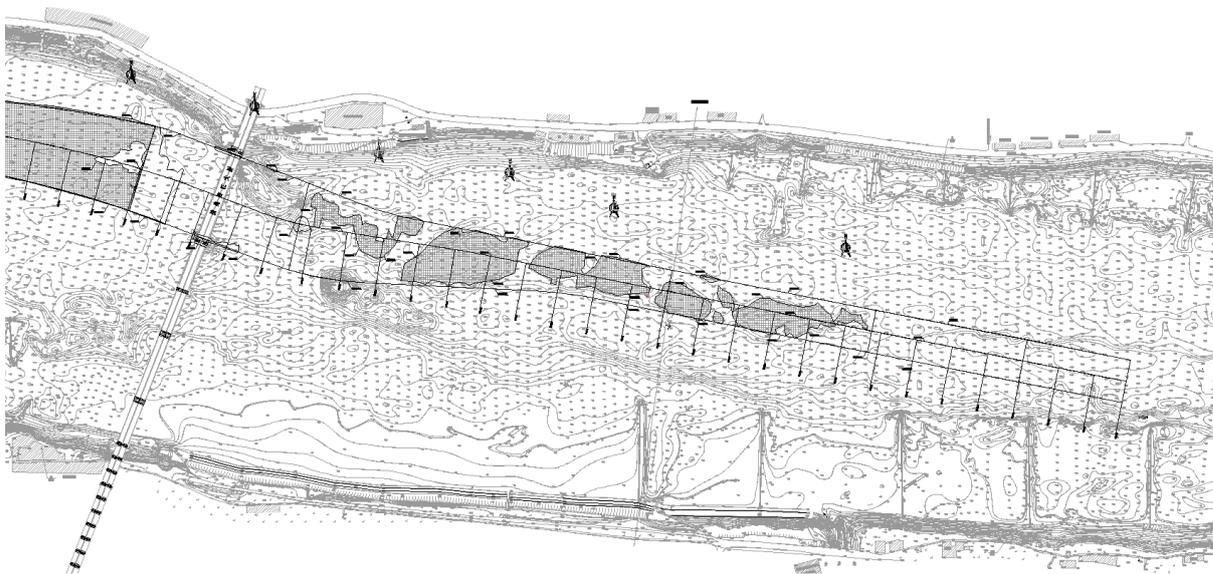
图 1-4 界首滩疏浚平面布置图

界首滩疏浚炸礁区为 ZJ24 至 ZJ26，疏浚炸礁范围为 K17+050 至 K19+160，疏浚工程是对碍航礁石覆盖层疏浚，覆盖层较薄，疏浚土质主要为圆砾土、卵石土，少量的中砂和砾砂。炸礁区碍航礁石主要为强风化砂岩、中风化砂岩、中风化花岗岩，少

量为全风化砂岩、全风化花岗岩。

此段航道按照 120m 布置，自扶典西江大桥至界首滩、两广航道整治分界线，航道轴线与上游航道、西江广东段航道平顺衔接。航道炸礁区分布于扶典西江大桥桥区及上下游，施工时需要注意礁石爆破对在建的扶典西江大桥的影响。

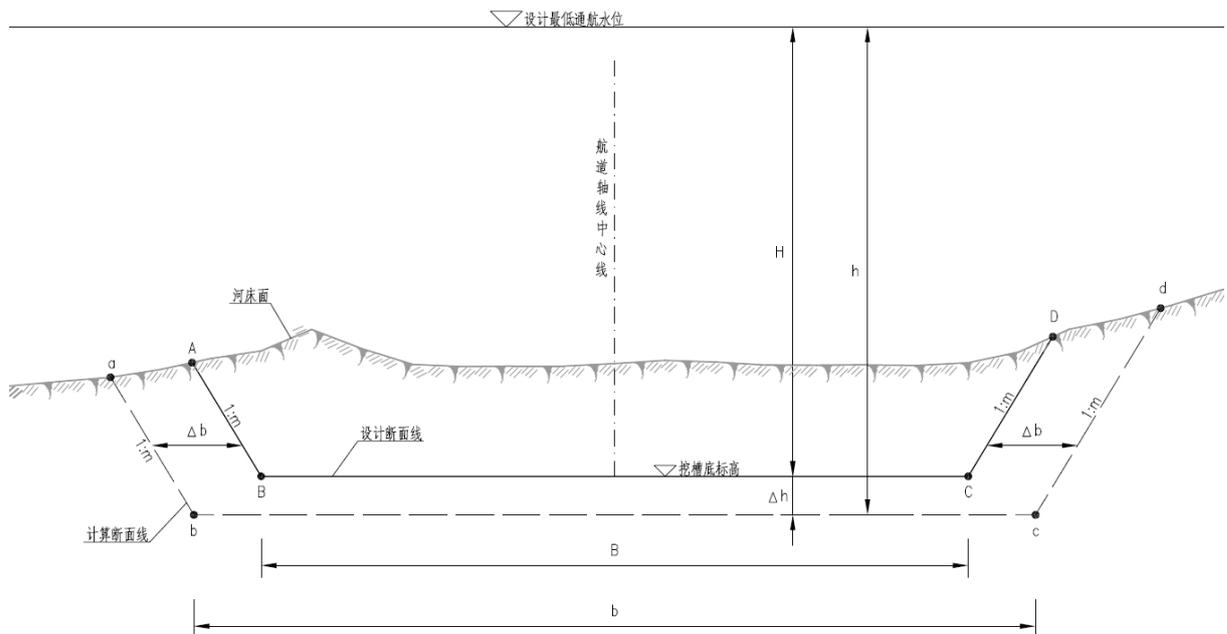
图 1-5 疏浚横断面设计图

ABCD - 疏浚挖槽设计断面；

abcd - 疏浚挖槽工程量计算断面； h - 疏浚计算深度 (m)；

H - 疏浚设计深度 (m)， $H = \text{船舶吃水 } 3.6\text{m} + \text{富裕水深 } 0.5\text{m} + \text{航道维护富裕水深 } 0.4\text{m} = 4.5\text{m}$ ；

b - 疏浚挖槽计算底宽 (m)；

B - 疏浚挖槽设计底宽 (m)， B 取航道宽度，按照各航段实际宽度选取；

$1:m$ - 疏浚挖槽设计坡比， $m=3$ ；

Δh , Δb - 分别为疏浚工程量计算超深、超宽, 疏浚设计采用 2m^3 抓斗船及 4m^3 铲斗船施工, 根据《疏浚与吹填工程设计规范》(JTS181-5-2012), 取 $\Delta h = 0.4\text{m}$, $\Delta b = 3.0\text{m}$ 。

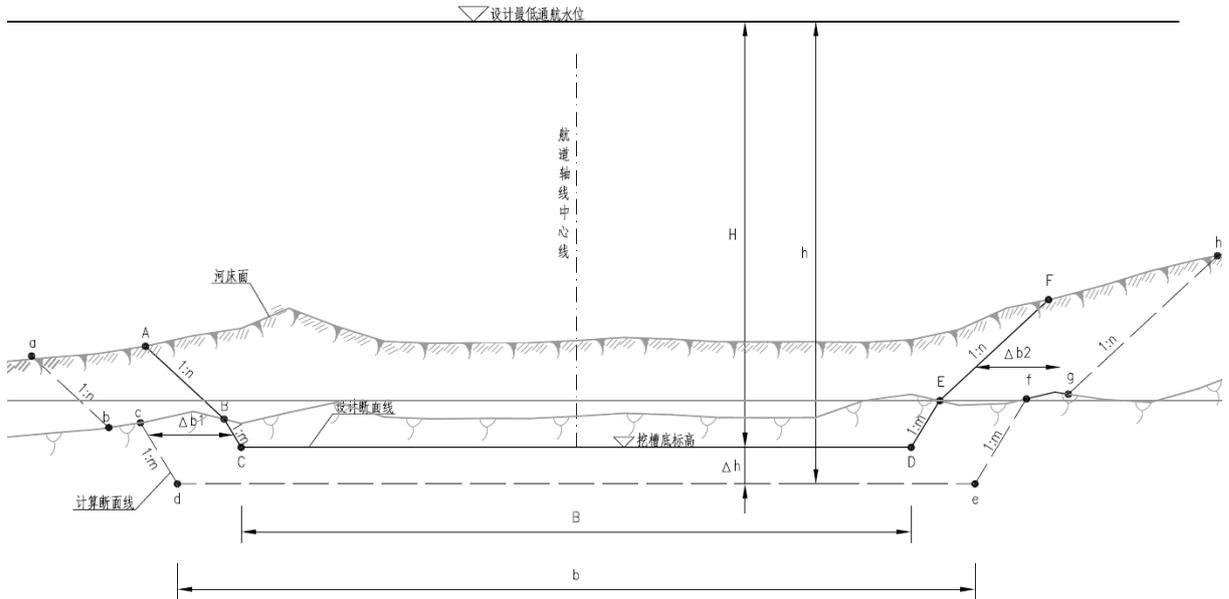
图 1-6 炸礁横断面设计图

ABCDEF - 炸礁挖槽设计断面;

abcdef - 炸礁挖槽工程量计算断面;

h - 炸礁计算深度 (m);

H - 炸礁设计深度 (m), $H = \text{船舶吃水 } 3.6\text{m} + \text{富裕水深 } 0.5\text{m} + \text{航道维护富裕水深 } 0.4\text{m} = 4.5\text{m}$;

b - 炸礁挖槽计算底宽 (m);

B - 炸礁挖槽设计底宽 (m), B 取航道宽度, 按照各航段实际宽度选取;

$1:m$ - 炸礁挖槽设计坡比, 覆盖层 $m=3$, 礁石层 $m=1$;

Δh , Δb - 分别为工程量计算超深、超宽; 覆盖层疏浚采用 2m^3 抓斗船及 4m^3 铲斗船施工, 根据《疏浚与吹填工程设计规范》(JTS181-5-2012), 取 $\Delta h = 0.4\text{m}$, $\Delta b = 3.0\text{m}$; 桥区岩石层炸礁采用液压爆破, 由于船舶往来繁忙、密度大, 有大量船舶待泊, 洗马滩和鸡笼洲炸礁采用控制爆破, 其余炸礁区采用普通爆破; 根据《水运工程爆破技术规范》(JTJ286-2008), 取 $\Delta h = 0.4\text{m}$, $\Delta b = 1.0\text{m}$; 覆盖层 $\Delta b = 3.0\text{m}$ 。
